APPLICATION NOTES

渦電流によるローターシャフトの金属組織の微細構造とクラック検査

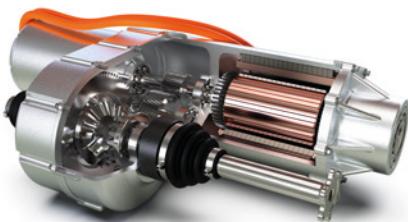
図1： 最新の電気モーター

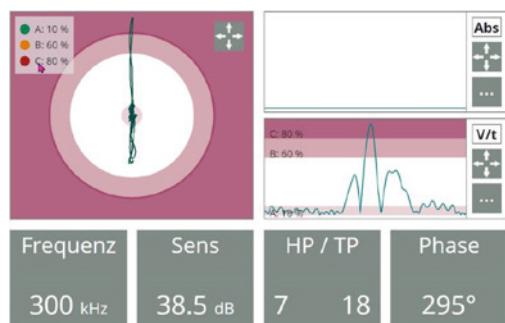
図4： クラックがある場合の典型的な渦電流信号

その後のクラック検出には、高感度差動プローブを組み合わせたSTATOGRAPH CM+ 渦電流検査システムを使用します。プローブは、被検査部品の表面、特に歯と軸の領域をスキャンし、硬化クラックなどの欠陥を検出します。このような表面欠陥があると、渦電流は部品に不規則に流れます。これをプローブが検出し、信号として表示します。
